## ARQUITECTURA TÈCNICA PROJECTE DE FI DE CARRERA

### DIAGNOSI I PROPOSTA D'INTERVENCIÓ D'UN EDIFICI UNIFAMILIAR ENTRE MITGERES

**Projectista:** Héctor Vilalta i Enrique  
**Director:** Edgar Segués i Aguasca  
**Convocatòria:** Juny 2015

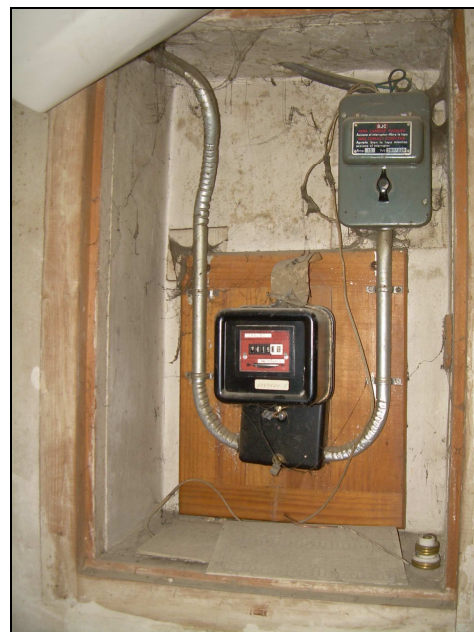
Fig.58: Comptador i fusibles

La instal·lació elèctrica, tot i que funciona correctament, és antiga i presenta mancances de diferents tipus.

Així, aquesta instal·lació no presenta connexió a terra. A més, la caixa general de connexió hi és inexistent, amb una caixa de fusibles com a únic dispositiu de seguretat. Per tant, la instal·lació elèctrica presenta un alt perill potencial.

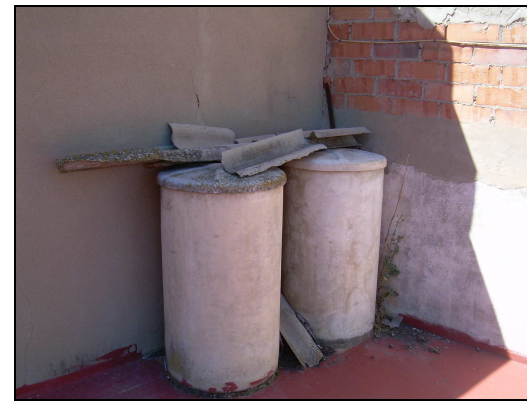
Fig.60: Dipòsit d'aigua potable

En la terrassa hi ha els antics dipòsits de l'aigua, que actualment estan inservibles. L'edifici no posseeix sistema de bombeig d'aigua perquè no el necessita, ja que la pressió de servei de la xarxa municipal és suficient per al correcte funcionament dels punts de sortida.

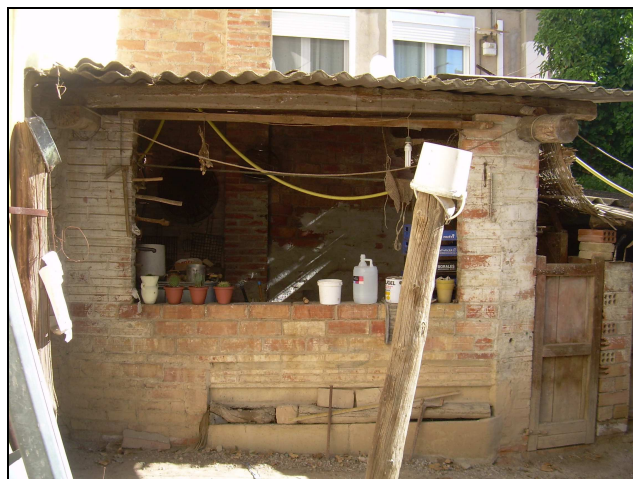
Fig.70: Corral 1

Els paraments verticals de càrrega i traves són de fàbrica de maó ceràmic foradat (totxana) de 30x15x10 cm. En alguns punts de recolzament de les bigues s'observen apilaments de maons de diferent tipologia sense morter, per arribar a l'alçada desitjada.

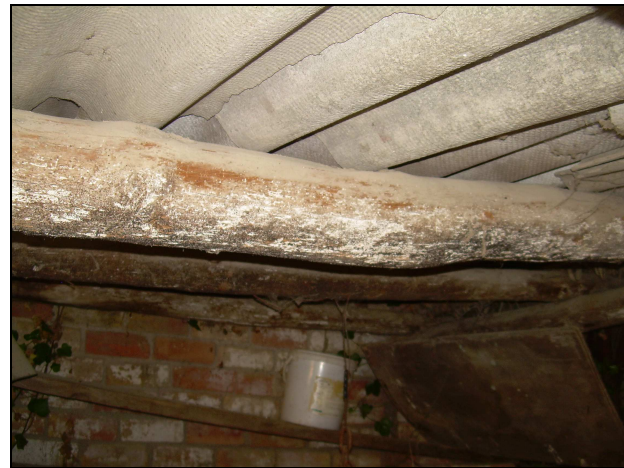
Fig.76: Biga corral 2

En totes les bigues, en gran part de la seva superfície, s'hi observa abundants orificis provocats per l'atac d'insectes, probablement corcs.

També s'hi observen clivelles en alguns trams, sobretot de les bigues de secció més gran.

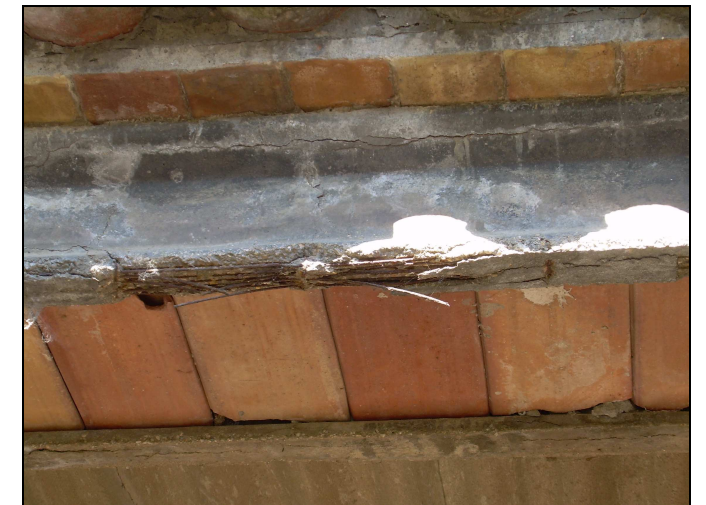
Fig. 78: Llinda de la portalada d'accés

En la llinda de la portalada d'accés al pati posterior, constituïda per dos biguetes prefabricades de formigó armat, s'observa una important degradació de la seva secció central (sobretot en la bigueta exterior), fins al punt que s'ha produït un important despreniment del formigó deixant al descobert l'armadura.

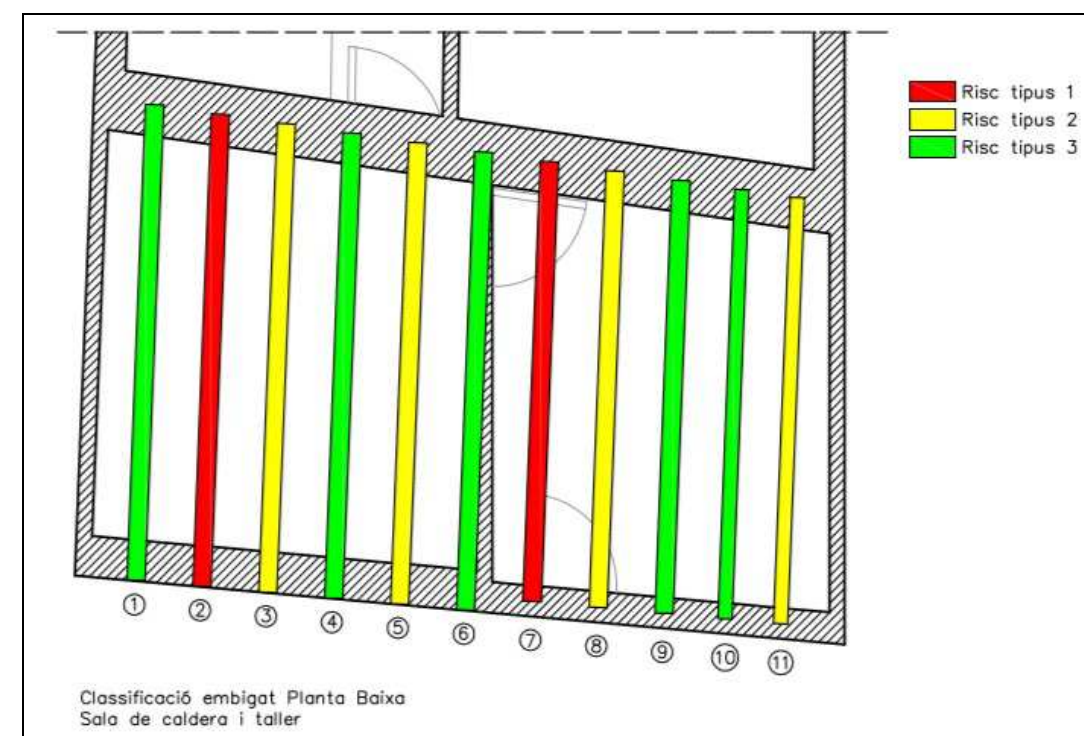
Fig.79: Avaluació de risc després de la inspecció per mètodes tradicionals

- **Element nº 1:** l'únic element estrany observat en aquest element ha estat una clivella, i la resistència oferta al punxó i al trepant ha estat alta. Per aquest motiu s'ha classificat aquest element amb un **RISC 3** (bon estat). El diàmetre compleix amb les exigències de càlcul.

- **Element nº 10:** pràcticament no s'hi ha trobat cap defecte, a excepció d'una clivella i alguns nusos. S'ha classificat amb **RISC 3** (bon estat). Tot i això, el seu diàmetre no compleix amb les exigències de càlcul. Per tant, serà substituïda per una biga nova de 16 cm de diàmetre.

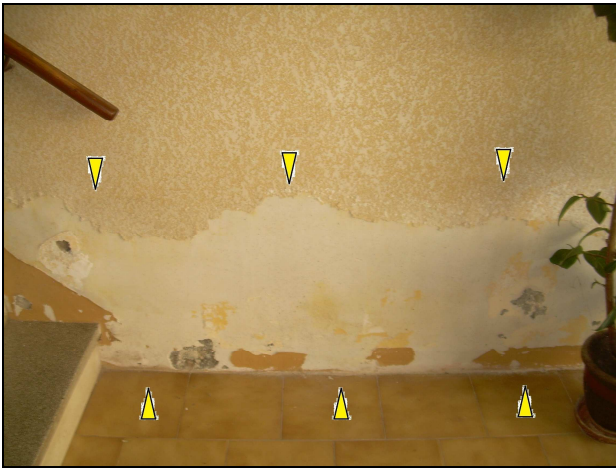
NÚMERO D'IDENTIFICACIÓ _ 1

<b>Tipus de lesió</b>	Humitat, despreniment
	<b>Dependència</b>	Entrada
	<b>Localització</b>	Part baixa del parament
	<b>Intensitat</b>	Greu
	<b>Observacions</b>	Humitat per capil·laritat i despreniment del revestiment, fins una altura de 60 cm aproximadament.

Per tal d'eliminar les humitats per capil·laritat s'aplicarà en els paraments afectats una barrera horitzontal amb productes químics hidrofugants. Les actuacions a realitzar per l'aplicació d'aquest tractament seran les següents:

1. Es practican forats a la paret amb una broca de 12 a 17 mm de diàmetre, amb una inclinació de aproximadament 30° respecte l'horitzontal. La seva profunditat serà de 2/3 del gruix del parament amb una distància entre forats de 20 a 24 cm, quan es pugui aplicar per les dues cares (façana). Si només es pot aplicar per una cara (paret mitgera) la profunditat serà del gruix de la paret menys 5 cm, amb una distància entre forats de 14 a 18 cm.
2. Es col·locaran els broquets d'injecció del producte en els forats.
3. S'injectarà en producte amb hidrofugants fins a saturar el gruix del mur.

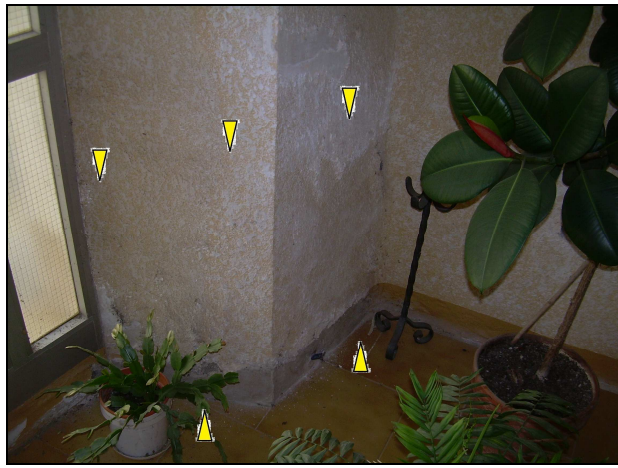
NÚMERO D'IDENTIFICACIÓ _ 4

<b>Tipus de lesió</b>	Humitat, despreniment
	<b>Dependència</b>	Entrada
	<b>Localització</b>	Part baixa del parament
	<b>Intensitat</b>	Greu
	<b>Observacions</b>	Humitat per capil·laritat i despreniment del revestiment, fins una altura de 60 cm aproximadament. Continuació de la lesió nº 3.

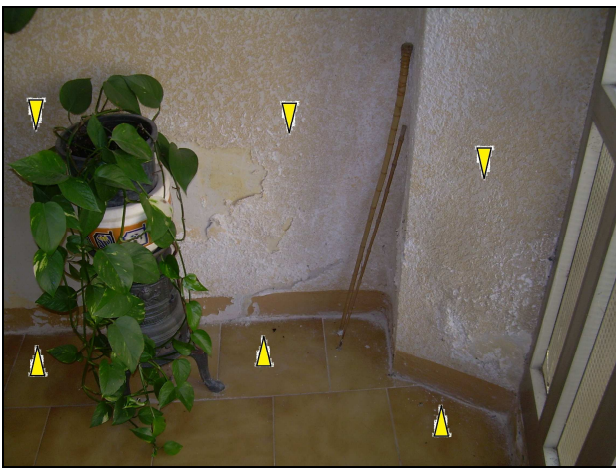
NÚMERO D'IDENTIFICACIÓ _ 2

<b>Tipus de lesió</b>	Humitat, despreniment
	<b>Dependència</b>	Entrada
	<b>Localització</b>	Part baixa del parament
	<b>Intensitat</b>	Greu
	<b>Observacions</b>	Humitat per capil·laritat i despreniment del revestiment, fins una altura de 60 cm aproximadament. Continuació de la lesió nº 1.

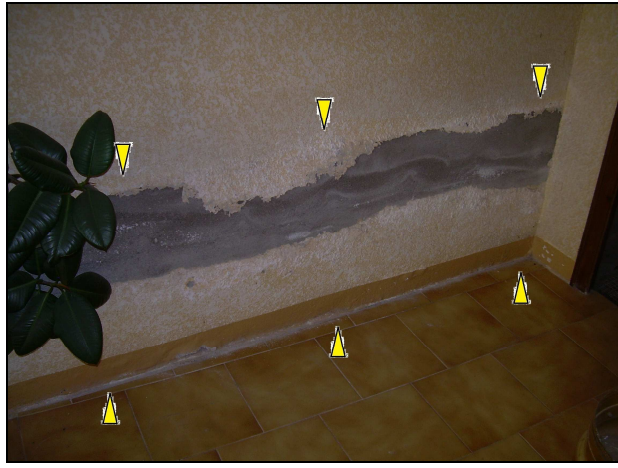
NÚMERO D'IDENTIFICACIÓ _ 5

<b>Tipus de lesió</b>	Humitat, despreniment
	<b>Dependència</b>	Entrada
	<b>Localització</b>	Part baixa del parament
	<b>Intensitat</b>	Greu
	<b>Observacions</b>	Humitat per capil·laritat i despreniment del revestiment, fins una altura de 60 cm aproximadament. Continuació de la lesió nº 4.

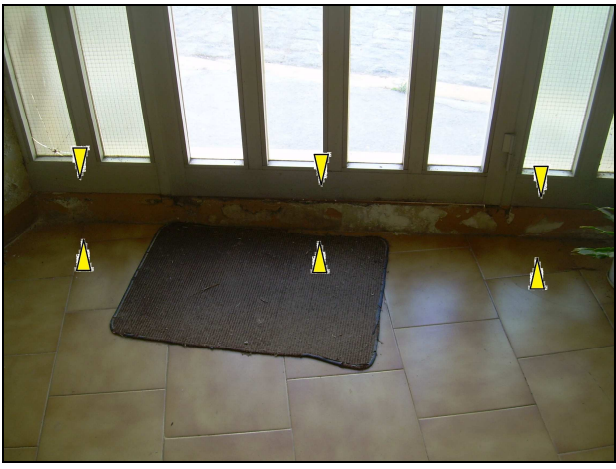
NÚMERO D'IDENTIFICACIÓ _ 3

<b>Tipus de lesió</b>	Humitat, despreniment
	<b>Dependència</b>	Entrada
	<b>Localització</b>	Sota porta d'entrada
	<b>Intensitat</b>	Lleu
	<b>Observacions</b>	Humitat per capil·laritat i despreniment del revestiment. Continuació de la lesió nº 2.

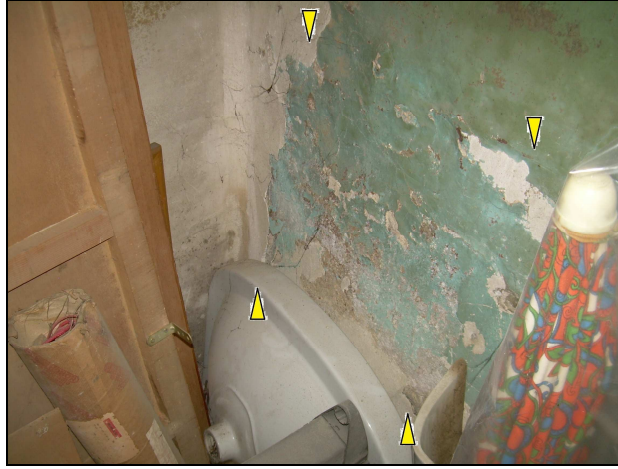
NÚMERO D'IDENTIFICACIÓ _ 6

<b>Tipus de lesió</b>	Humitat, despreniment
	<b>Dependència</b>	Barberia
	<b>Localització</b>	Part baixa del parament
	<b>Intensitat</b>	Greu
	<b>Observacions</b>	Humitat per capil·laritat i despreniment del revestiment, fins una altura de 60 cm aproximadament. La lesió es reproduïx pel parament contigu.

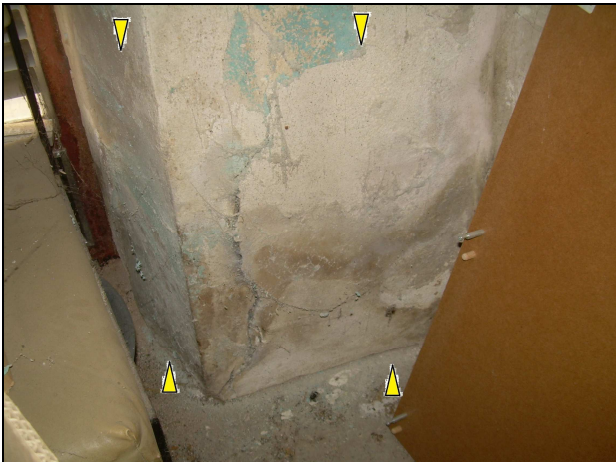
NÚMERO D'IDENTIFICACIÓ _ 7

Tipus de lesió	Humitat, despreniment
	Dependència	Barberia
	Localització	Part baixa del parament
	Intensitat	Greu
	Observacions	Humitat per capil·laritat i despreniment del revestiment, fins una altura de 60 cm aproximadament. La lesió es reproduïx pel parament contigu.

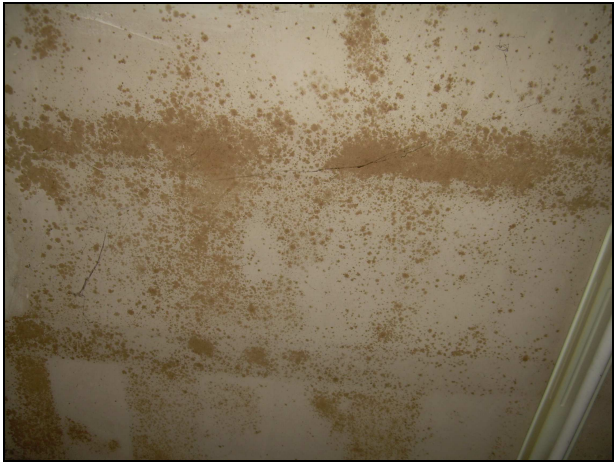
NÚMERO D'IDENTIFICACIÓ _ 10

Tipus de lesió	Eflorescència
	Dependència	Barberia
	Localització	Sostre
	Intensitat	Lleu
	Observacions	Eflorescències provocades per la poca ventilació. Lesió generalitzada en tot el sostre de l'estança.

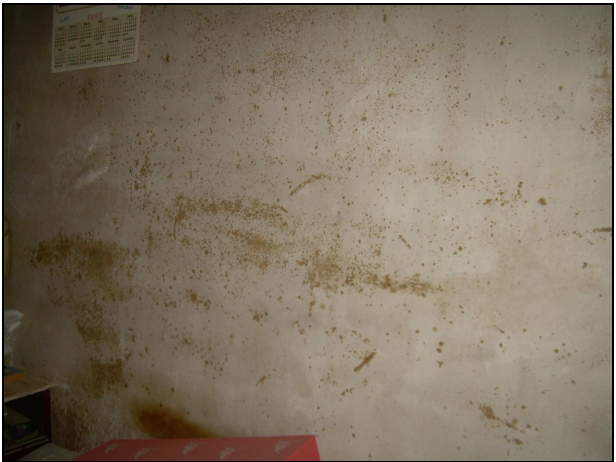
NÚMERO D'IDENTIFICACIÓ _ 9

Tipus de lesió	Eflorescència
	Dependència	Barberia
	Localització	Parament
	Intensitat	Lleu
	Observacions	Eflorescències provocades per la poca ventilació. Lesió generalitzada en tots els paraments de l'estança.

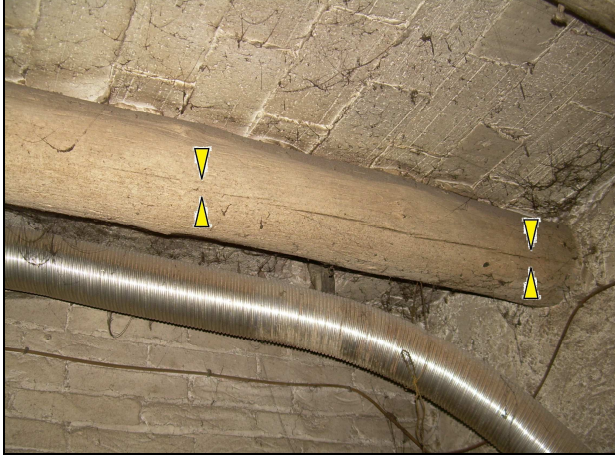
NÚMERO D'IDENTIFICACIÓ _ 12

Tipus de lesió	Clivella
	Dependència	Sala de la caldera
	Localització	Primera bigueta
	Intensitat	-
	Observacions	Presenta alguns orificis puntuals de corcs. No s'hi observa fletxa. Les bigues de fusta s'analitzaran posteriorment de forma específica.

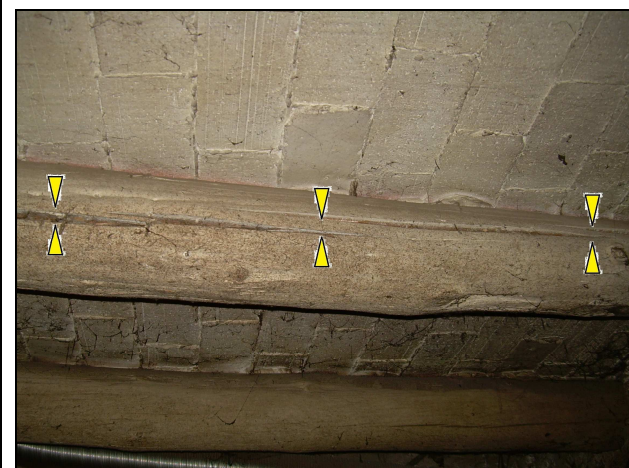
NÚMERO D'IDENTIFICACIÓ _ 13

Tipus de lesió	Clivella
	Dependència	Sala de la caldera
	Localització	Segona bigueta
	Intensitat	-
	Observacions	Presenta alguns orificis puntuals de corcs. No s'hi observa fletxa. Les bigues de fusta s'analitzaran posteriorment de forma específica.

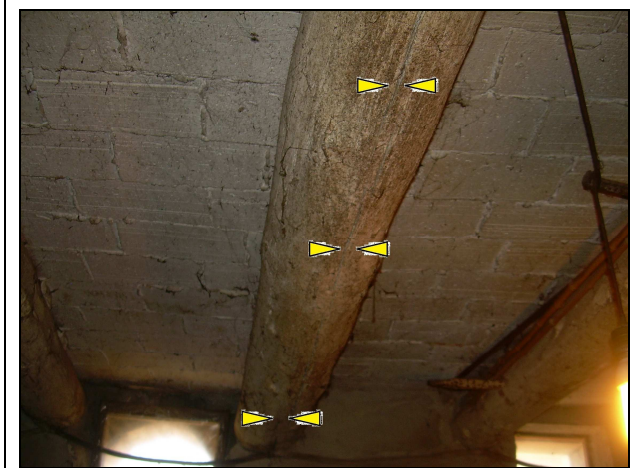
NÚMERO D'IDENTIFICACIÓ _ 16

Tipus de lesió	Clivella
	Dependència	Sala de la caldera
	Localització	Quarta bigueta
	Intensitat	-
	Observacions	Presenta alguns orificis puntuals de corcs. No s'hi observa fletxa. Continuació de la lesió nº 15. Les bigues de fusta s'analitzaran posteriorment de forma específica.

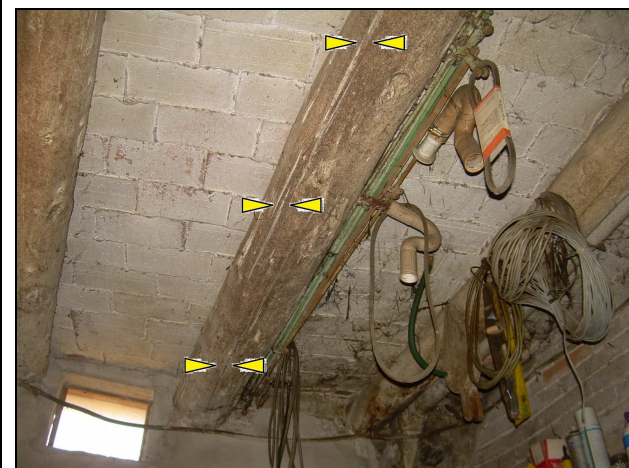
NÚMERO D'IDENTIFICACIÓ _ 14

Tipus de lesió	Clivella
	Dependència	Sala de la caldera
	Localització	Segona bigueta
	Intensitat	-
	Observacions	Presenta alguns orificis puntuals de corcs. No s'hi observa fletxa. Continuació de la lesió nº 13. Les bigues de fusta s'analitzaran posteriorment de forma específica.

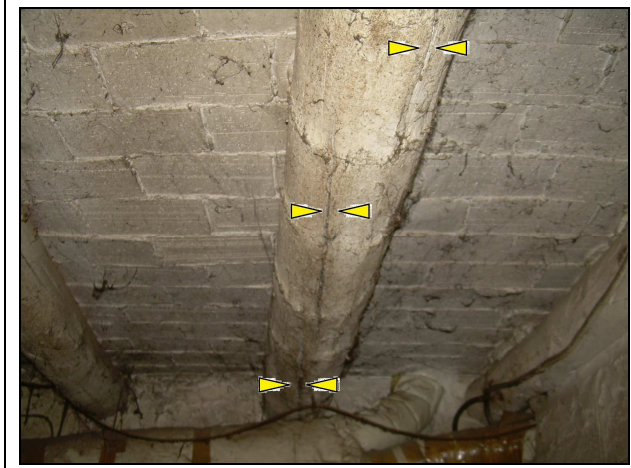
NÚMERO D'IDENTIFICACIÓ _ 17

Tipus de lesió	Clivella
	Dependència	Sala de la caldera
	Localització	Quinta bigueta
	Intensitat	-
	Observacions	Presenta alguns orificis puntuals de corcs. No s'hi observa fletxa. Les bigues de fusta s'analitzaran posteriorment de forma específica.

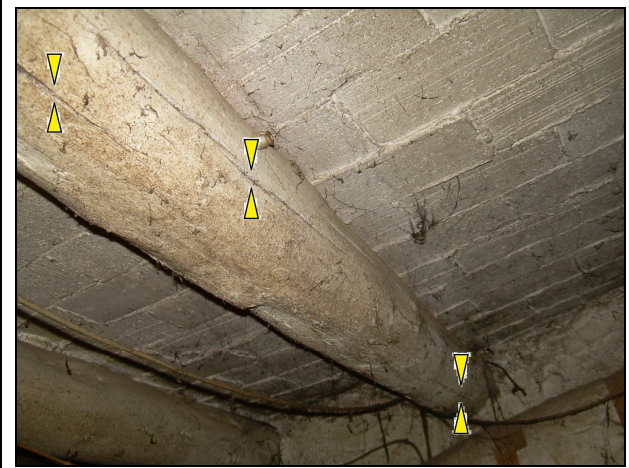
NÚMERO D'IDENTIFICACIÓ _ 15

Tipus de lesió	Clivella
	Dependència	Sala de la caldera
	Localització	Quarta bigueta
	Intensitat	-
	Observacions	Presenta alguns orificis puntuals de corcs. No s'hi observa fletxa. Les bigues de fusta s'analitzaran posteriorment de forma específica.

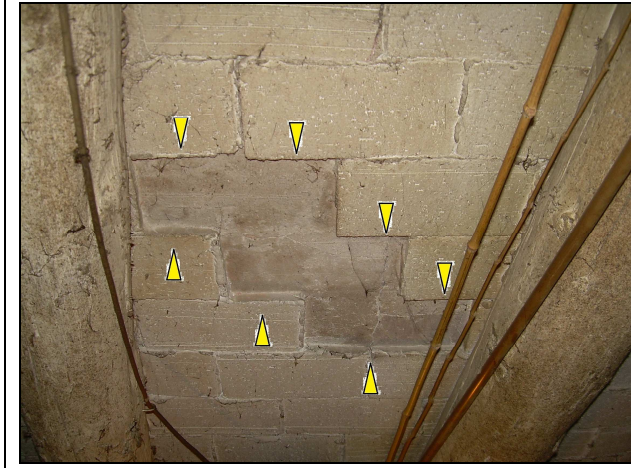
NÚMERO D'IDENTIFICACIÓ _ 18

Tipus de lesió	Despreniment
	Dependència	Sala de la caldera
	Localització	Sostre
	Intensitat	Molt greu
	Observacions	Les peces adjacents al despreniment també presenten perill de caiguda.

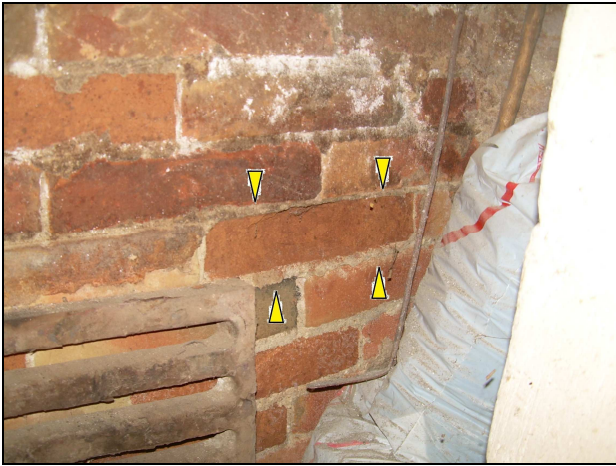
NÚMERO D'IDENTIFICACIÓ _ 19

Tipus de lesió	Erosió física
	Dependència	Sala de la caldera
	Localització	Parament
	Intensitat	Lleu
	Observacions	Lesió localitzada en un maó massís concret.

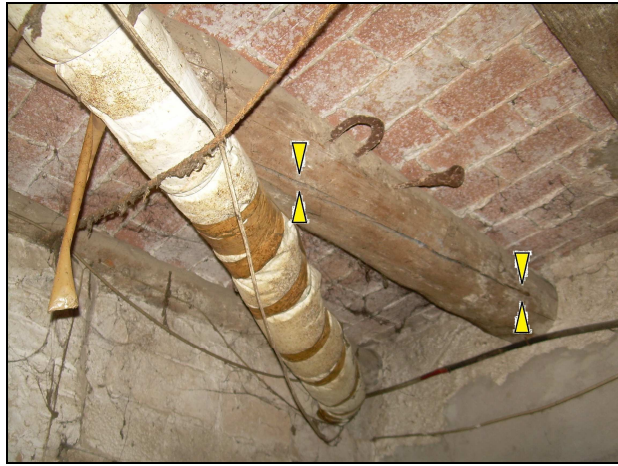
NÚMERO D'IDENTIFICACIÓ _ 22

Tipus de lesió	Clivella
	Dependència	Taller
	Localització	Setena bigueta
	Intensitat	-
	Observacions	Presenta alguns orificis puntuals de corcs. No s'hi observa fletxa. Les bigues de fusta s'analitzaran posteriorment de forma específica.

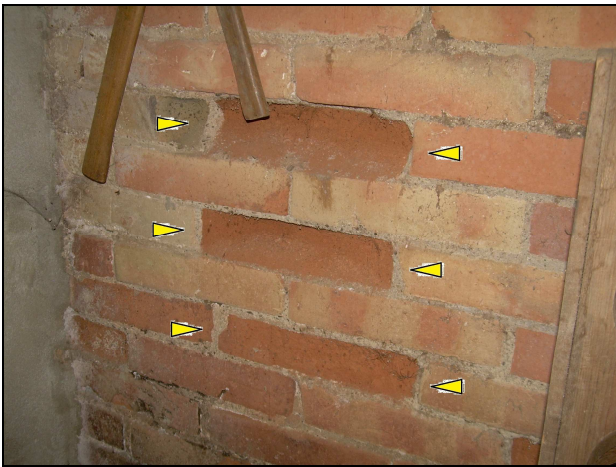
NÚMERO D'IDENTIFICACIÓ _ 20

Tipus de lesió	Erosió física
	Dependència	Sala de la caldera
	Localització	Parament
	Intensitat	Lleu
	Observacions	Lesió localitzada en tres maons massissos concrets.

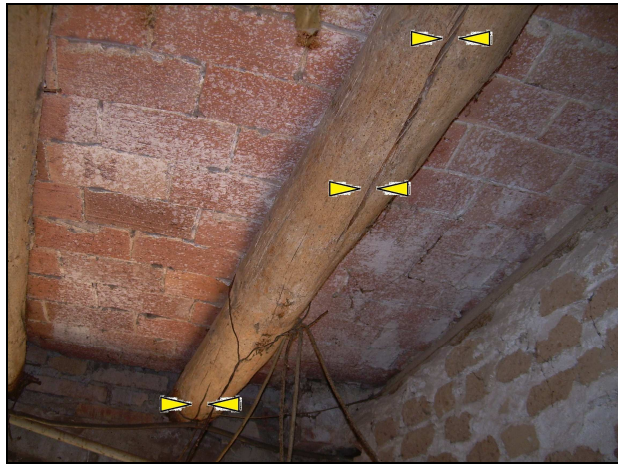
NÚMERO D'IDENTIFICACIÓ _ 23

Tipus de lesió	Clivella
	Dependència	Taller
	Localització	Setena bigueta
	Intensitat	-
	Observacions	Presenta alguns orificis puntuals de corcs. No s'hi observa fletxa. Continuació de la lesió nº 22. Les bigues de fusta s'analitzaran posteriorment de forma específica.

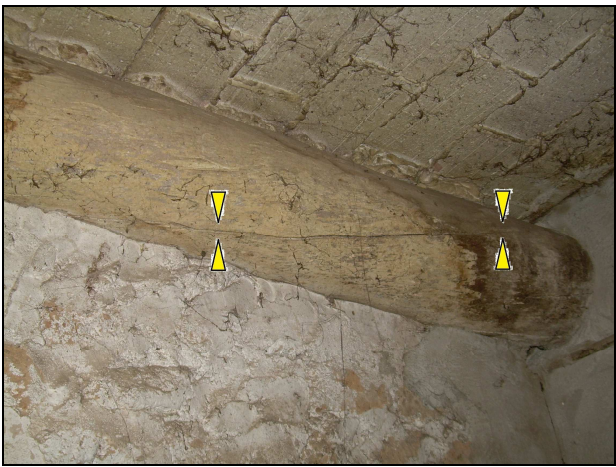
NÚMERO D'IDENTIFICACIÓ _ 21

Tipus de lesió	Clivella
	Dependència	Sala de la caldera
	Localització	Sisena bigueta
	Intensitat	-
	Observacions	Presenta alguns orificis puntuals de corcs. No s'hi observa fletxa. Les bigues de fusta s'analitzaran posteriorment de forma específica.

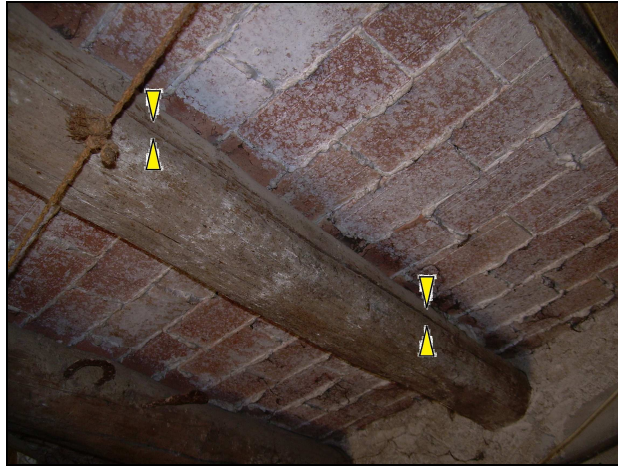
NÚMERO D'IDENTIFICACIÓ _ 24

Tipus de lesió	Clivella
	Dependència	Taller
	Localització	Vuitena bigueta
	Intensitat	-
	Observacions	Presenta alguns orificis puntuals de corcs. No s'hi observa fletxa. Les bigues de fusta s'analitzaran posteriorment de forma específica.

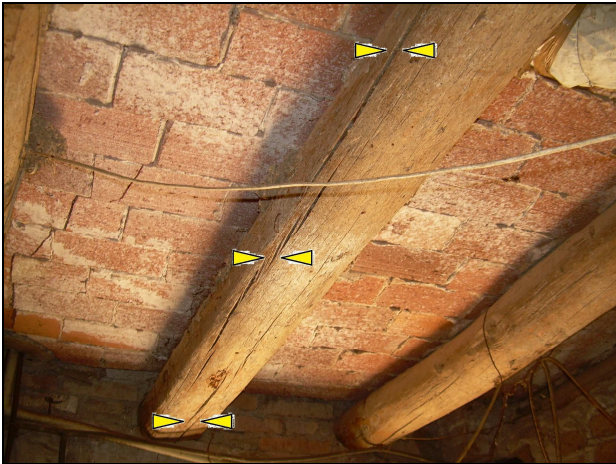
NÚMERO D'IDENTIFICACIÓ _ 25

Tipus de lesió	Clivella
	Dependència	Taller
	Localització	Vuitena bigueta
	Intensitat	-
	Observacions	Presenta alguns orificis puntuals de corcs. No s'hi observa fletxa. Continuació de la lesió nº 24. Les bigues de fusta s'analitzaran posteriorment de forma específica.

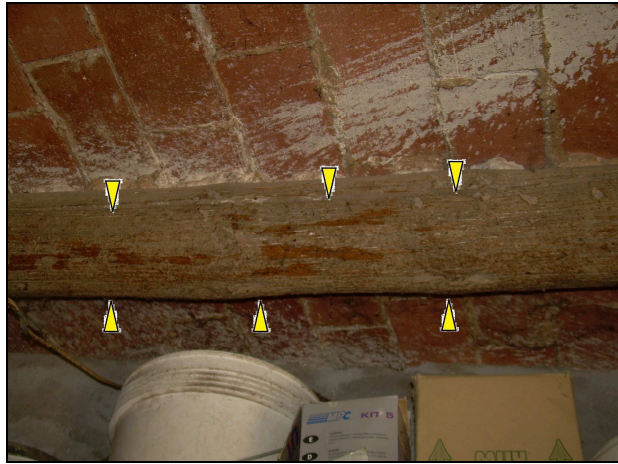
NÚMERO D'IDENTIFICACIÓ _ 28

Tipus de lesió	Atac biòtic
	Dependència	Taller
	Localització	Onzena bigueta
	Intensitat	-
	Observacions	S'observen multitud d'orificis de corcs en la zona central de la bigueta. No s'hi observa fletxa. Les bigues de fusta s'analitzaran posteriorment de forma específica.

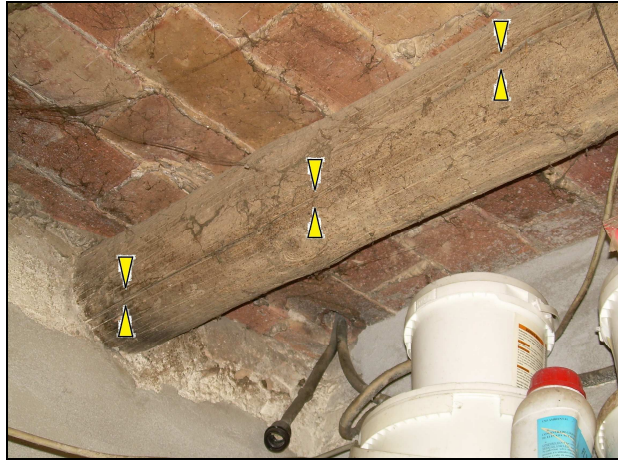
NÚMERO D'IDENTIFICACIÓ _ 29

Tipus de lesió	Clivelles
	Dependència	Taller
	Localització	Onzena bigueta
	Intensitat	-
	Observacions	En aquest extrem de la bigueta s'observen alguns orificis puntuals de corcs. No s'hi observa fletxa. Les bigues de fusta s'analitzaran posteriorment de forma específica.

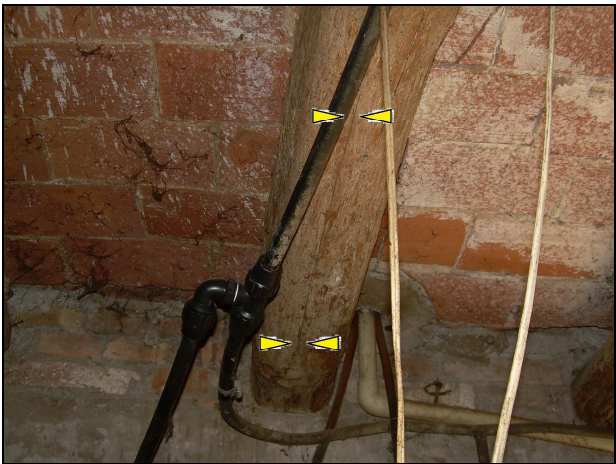
NÚMERO D'IDENTIFICACIÓ _ 27

Tipus de lesió	Clivella
	Dependència	Taller
	Localització	Novena bigueta
	Intensitat	-
	Observacions	Presenta alguns orificis puntuals de corcs. No s'hi observa fletxa. Continuació de la lesió nº 26. Les bigues de fusta s'analitzaran posteriorment de forma específica.

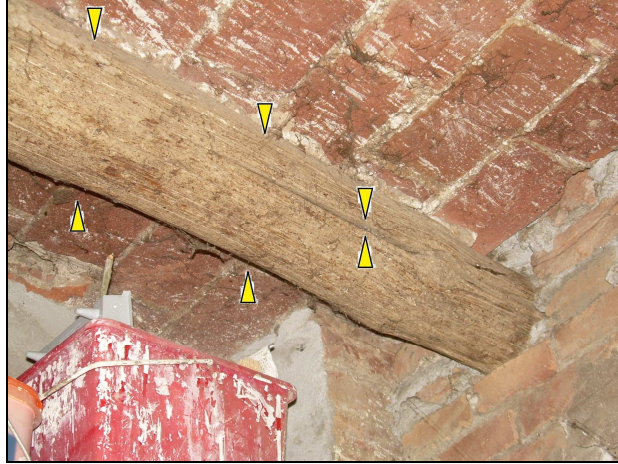
NÚMERO D'IDENTIFICACIÓ _ 30

Tipus de lesió	Clivella
	Dependència	Taller
	Localització	Onzena bigueta
	Intensitat	-
	Observacions	En aquest extrem de la bigueta s'observen alguns orificis puntuals de corcs. No s'hi observa fletxa. Les bigues de fusta s'analitzaran posteriorment de forma específica.

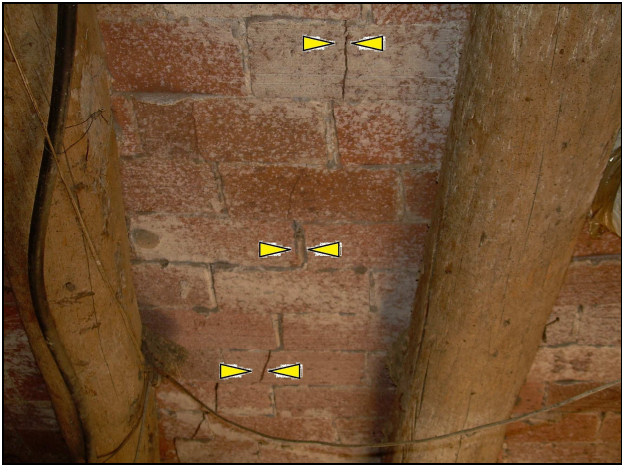
NÚMERO D'IDENTIFICACIÓ _ 31

<b>Tipus de lesió</b> Esquerda
	<b>Dependència</b> Taller
	<b>Localització</b> Forjat
	<b>Intensitat</b> Greu
	<b>Observacions</b> Obertura màxima de 1,5-2 mm. En el paviment de la planta superior no s'observen anomalies en aquest punt.

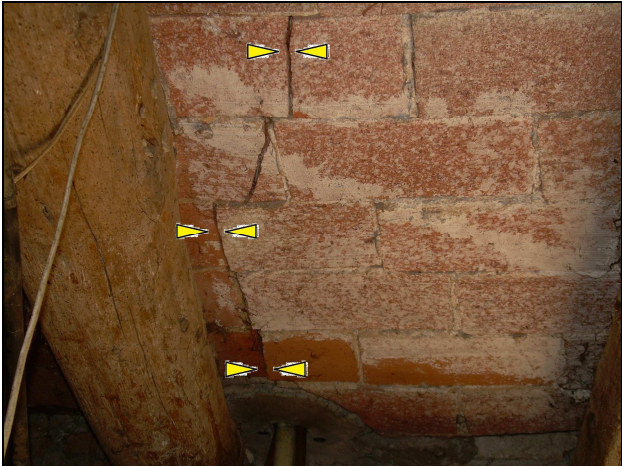
NÚMERO D'IDENTIFICACIÓ _ 32

<b>Tipus de lesió</b> Esquerda
	<b>Dependència</b> Taller
	<b>Localització</b> Forjat
	<b>Intensitat</b> Greu
	<b>Observacions</b> Obertura màxima de 1,5-2 mm. . En el paviment de la planta superior no s'observen anomalies en aquest punt. Continuació de la lesió nº 31.

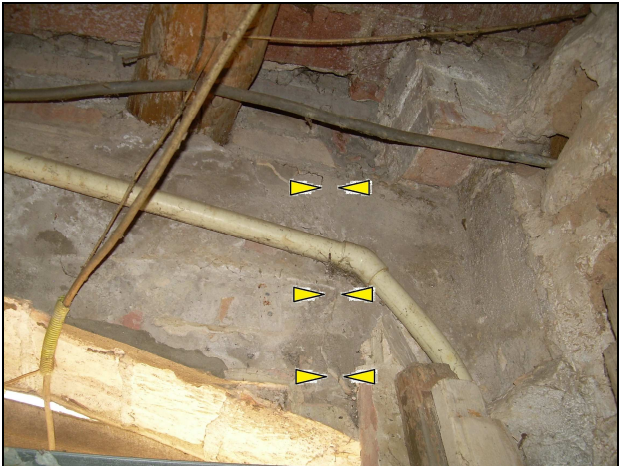
NÚMERO D'IDENTIFICACIÓ _ 33

<b>Tipus de lesió</b> Esquerda
	<b>Dependència</b> Taller
	<b>Localització</b> Parament, sobre arc
	<b>Intensitat</b> Molt greu
	<b>Observacions</b> L'esquerda travessa el parament (veure lesió nº 10 i 11 de "FAÇANA POSTERIOR"). Posa en perill l'estabilitat de l'arc. Causada per assentament diferencial.

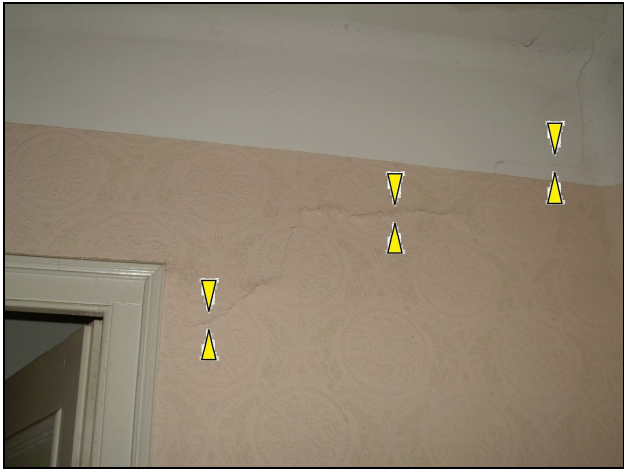
NÚMERO D'IDENTIFICACIÓ _ 25

Tipus de lesió	Esquerda
	Dependència	Menjador
	Localització	Parament, al costat de porta
	Intensitat	Molt greu
	Observacions	Esquerda amb obertura de 1-1,5 mm aproximadament, observable també en el bany (veure lesió nº 29). La seva direcció denota assentament diferencial, o fletxa del forjat.

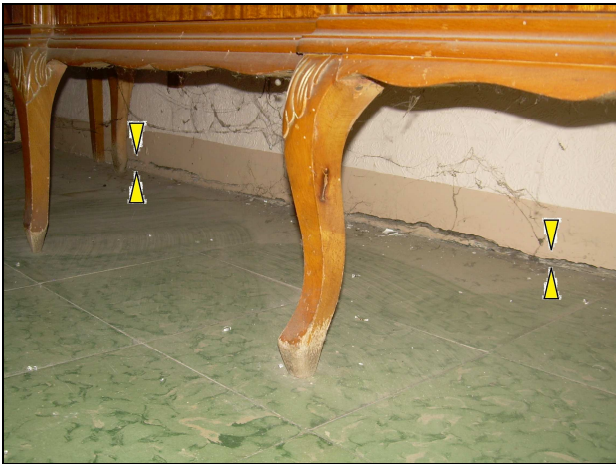
NÚMERO D'IDENTIFICACIÓ _ 28

<b>Tipus de lesió</b>
	Esquerda
	<b>Dependència</b>
	Menjador
	<b>Localització</b>
	Cantonada parament - terra
	<b>Intensitat</b>
	Molt greu
	<b>Observacions</b>
	Esquerda amb obertura de 2,5-3 mm aproximadament, observable també en el bany (veure lesió nº 32). La seva direcció denota assentament diferencial. Continuació de la lesió nº 27.

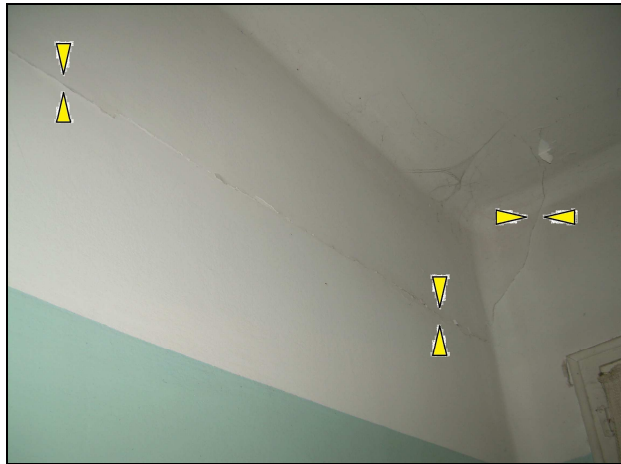
NÚMERO D'IDENTIFICACIÓ _ 31

<b>Tipus de lesió</b>
	Esquerda
	<b>Dependència</b>
	Bany
	<b>Localització</b>
	Parament
	<b>Intensitat</b>
	Molt greu
	<b>Observacions</b>
	Esquerda amb obertura de 1,5-2 mm aproximadament, observable també en el menjador (veure lesió nº 26). La seva direcció denota assentament diferencial. Continuació de la lesió nº 30.

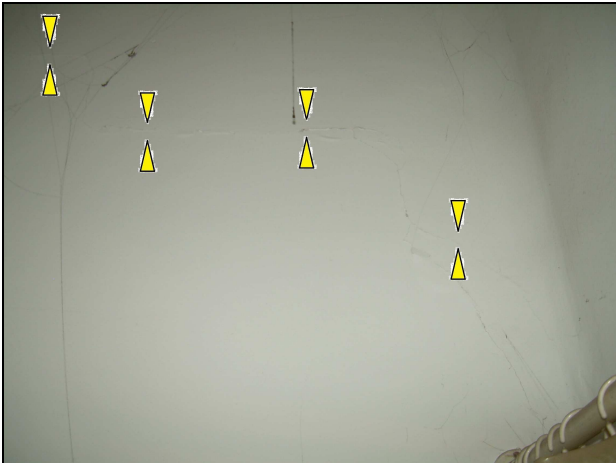
NÚMERO D'IDENTIFICACIÓ _ 29

<b>Tipus de lesió</b>
	Esquerda
	<b>Dependència</b>
	Bany
	<b>Localització</b>
	Parament, al costat de porta
	<b>Intensitat</b>
	Molt greu
	<b>Observacions</b>
	Esquerda amb obertura de 1-1,5 mm aproximadament, observable també en el menjador (veure lesió nº 25). La seva direcció denota assentament diferencial, o fletxa del forjat.

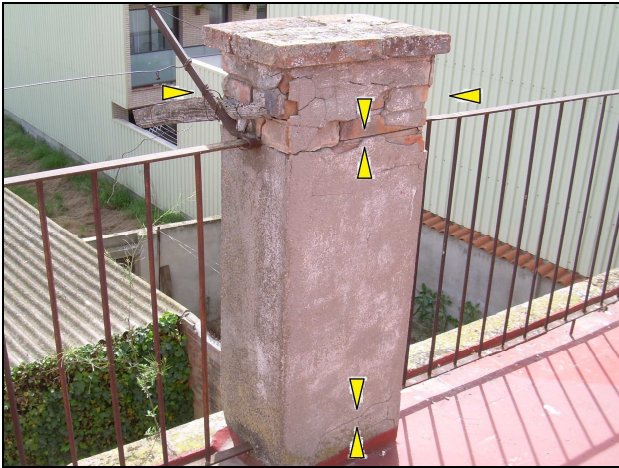
NÚMERO D'IDENTIFICACIÓ _ 4

Tipus de lesió	Esquerda, despreniment, oxidació
	Dependència	Terrassa
	Localització	Pilar de suport de la barana
	Intensitat	Molt greu
	Observacions	Esquerdes horitzontals, causades per l'expansió por oxidació dels ancoratges de la barana, que fan perillar la seva estabilitat.

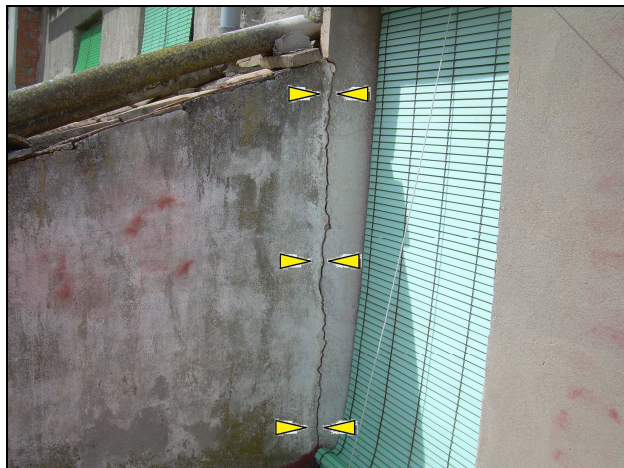
NÚMERO D'IDENTIFICACIÓ _ 8

Tipus de lesió	Esquerda
	Dependència	Terrassa
	Localització	Parament
	Intensitat	Greu
	Observacions	Obertura de 2-2,5 mm aproximadament. Denota assentament diferencial. Aquesta lesió té continuïtat en la primera planta (veure lesió nº 36 de l'apartat "PLANTA PRIMERA").

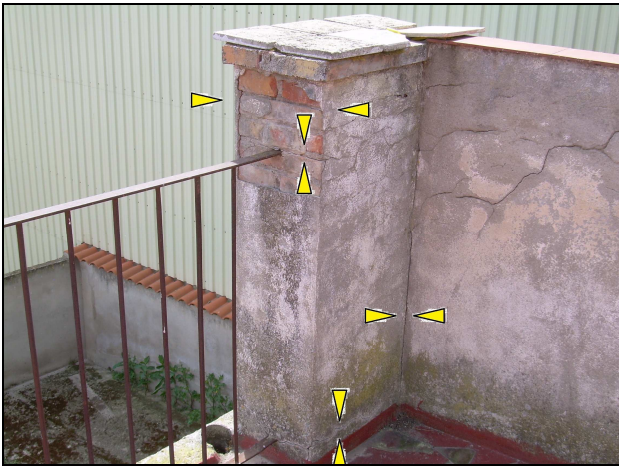
NÚMERO D'IDENTIFICACIÓ _ 6

Tipus de lesió	Esquerda, despreniment, oxidació
	Dependència	Terrassa
	Localització	Pilar de suport de la barana
	Intensitat	Molt greu
	Observacions	Esquerdes horitzontals, causades per l'expansió por oxidació dels ancoratges de la barana. Perilla la seva estabilitat.

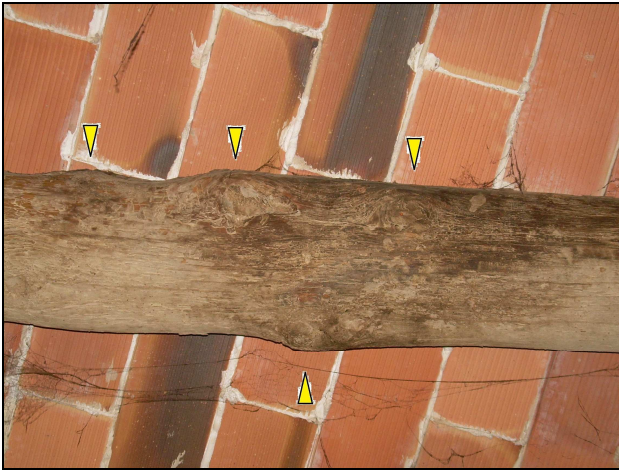
NÚMERO D'IDENTIFICACIÓ _ 16

Tipus de lesió	Nusos
	Dependència	Rebost
	Localització	Biga de fusta
	Intensitat	Lleu
	Observacions	Deformació pròpia de la morfologia original de la biga de fusta. No s'hi observa fletxa ni atacs d'insectes.

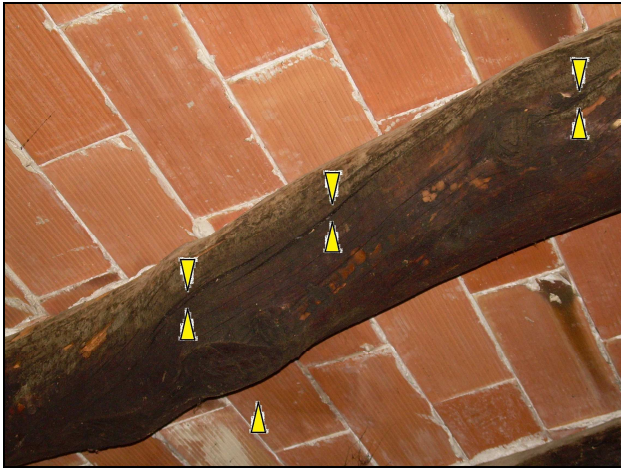
NÚMERO D'IDENTIFICACIÓ _ 19

Tipus de lesió	Clivella, nusos
	Dependència	Traster
	Localització	Biga de fusta
	Intensitat	Lleu
	Observacions	Clivelles puntuals. No s'hi observa fletxa ni atacs d'insectes.

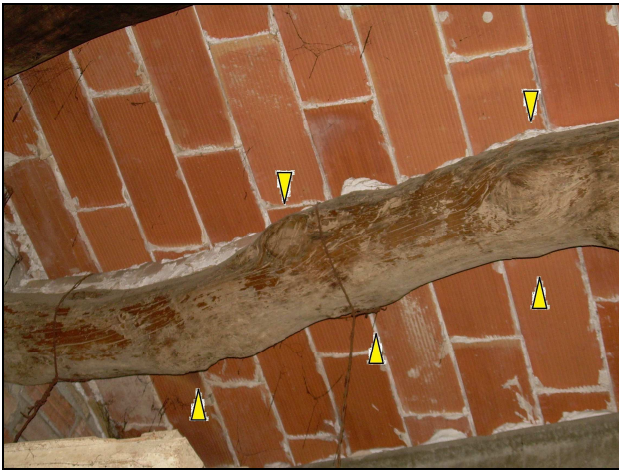
NÚMERO D'IDENTIFICACIÓ _ 17

Tipus de lesió	Nusos
	Dependència	Traster
	Localització	Biga de fusta
	Intensitat	Lleu
	Observacions	Deformació pròpia de la morfologia original de la biga de fusta. No s'hi observa fletxa ni atacs d'insectes.

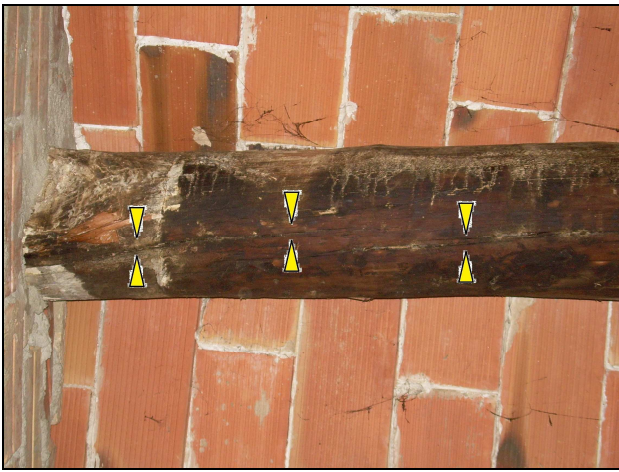
NÚMERO D'IDENTIFICACIÓ _ 18

Tipus de lesió	Clivella
	Dependència	Traster
	Localització	Biga de fusta
	Intensitat	Lleu
	Observacions	Clivella puntual. No s'hi observa fletxa ni atacs d'insectes.

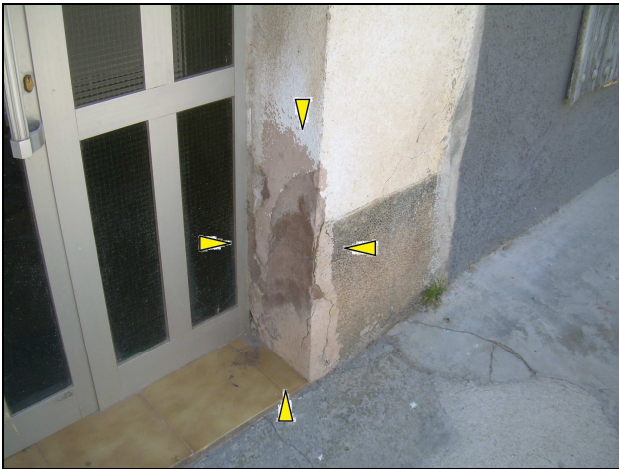
NÚMERO D'IDENTIFICACIÓ _ 4

Tipus de lesió	Despreniment
	Localització	Part baixa del parament
	Intensitat	
	Observacions	Aquesta lesió pot ser conseqüència de les humitats per capil·laritat observades en l'interior.

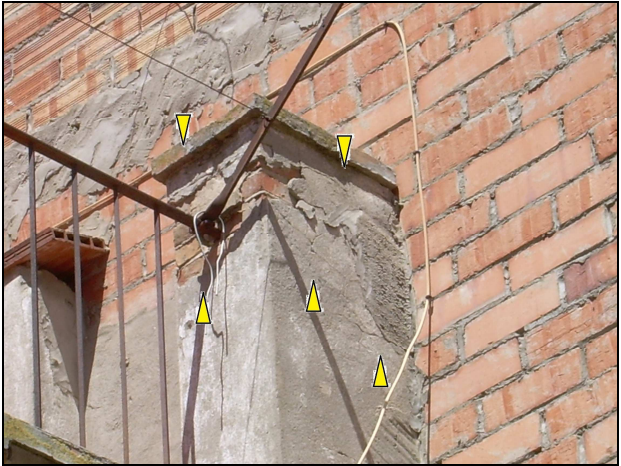
NÚMERO D'IDENTIFICACIÓ _ 1

<table><tr><td>Tipus de lesió</td><td>Esquerda, despreniment, oxidació</td></tr><tr><td>Localització</td><td>Pilar de suport de la barana</td></tr></table>

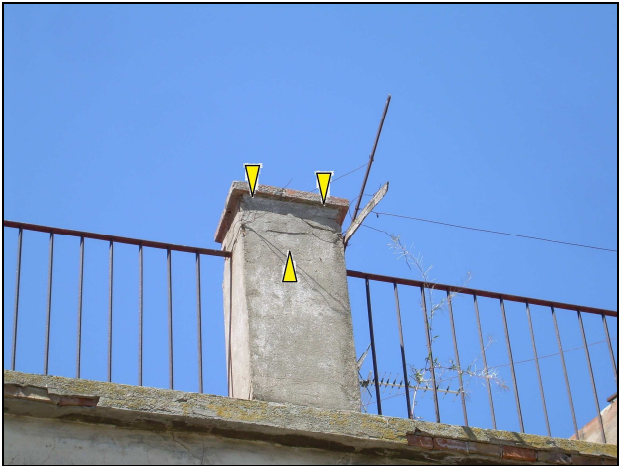
NÚMERO D'IDENTIFICACIÓ _ 2

<table><tr><td>Tipus de lesió</td><td>Esquerda, despreniment, oxidació</td></tr><tr><td>Localització</td><td>Pilar de suport de la barana</td></tr><tr><td>Observacions</td><td>Esquerdes horitzontals, causades per l'expansió por oxidació dels ancoratges de la barana, que fan perillar la seva estabilitat (veure lesions nº 4 i 5 de "PLANTA SEGONA").</td></tr></table>

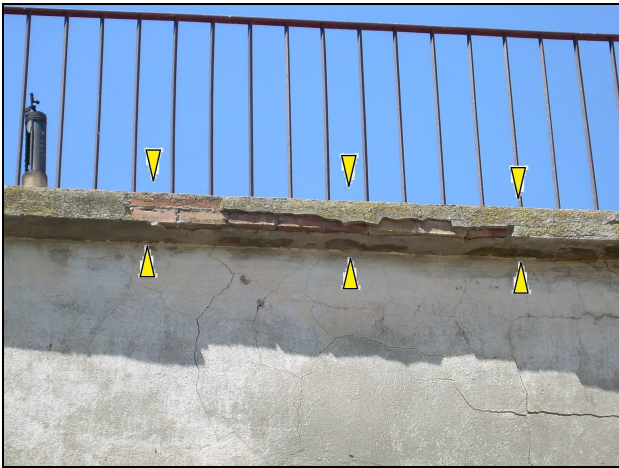
NÚMERO D'IDENTIFICACIÓ _ 4

Tipus de lesió	Despreniment
	Localització	Ràfeg
	Intensitat	Greu
	Observacions	Perill de caiguda en més zones.

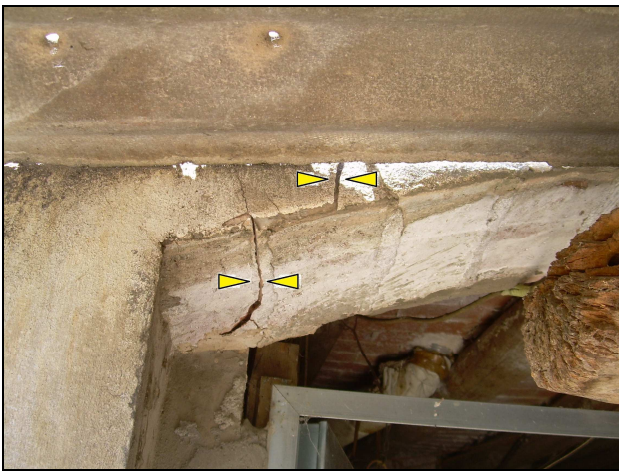
NÚMERO D'IDENTIFICACIÓ _ 11

Tipus de lesió	Esquerda
	Localització	Sobre arc
	Intensitat	Molt greu
	Observacions	Continuació de la lesió nº 10. Travessa el parament (veure lesió nº 33 de "PLANTA BAIXA"). Posa en perill l'estabilitat de l'arc.

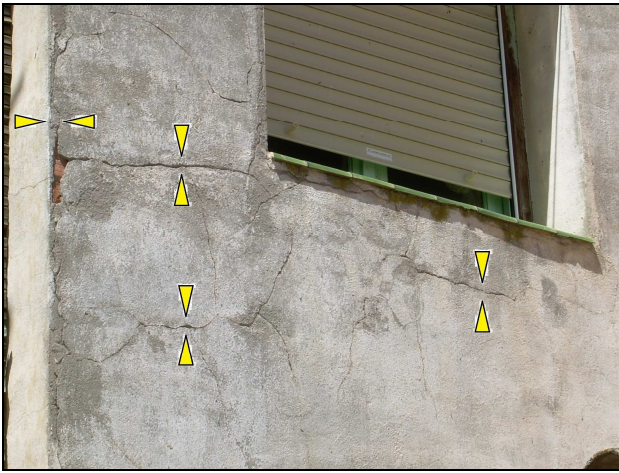
NÚMERO D'IDENTIFICACIÓ _ 12

Tipus de lesió	Fissures, despreniment
	Localització	Sota finestra de la cuina
	Intensitat	Lleu
	Observacions	Fissures del revestiment generalitzades en tot el parament, que en aquest cas han provocat un petit despreniment.

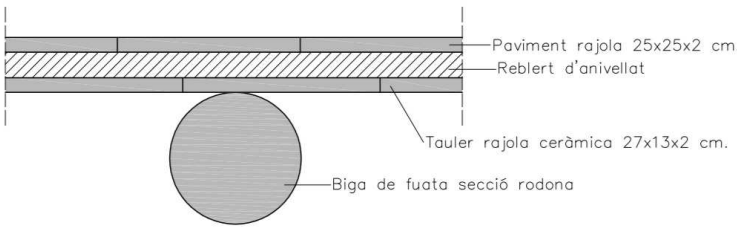
Nº d'identificació de l'element				1	Categoria de risc		3
AMBIENT				CARACTERÍSTIQUES			
ºC	19	%H	63

<p>Paviment rajola 25x25x2 cm. Reblert d'anivellat Tauler rajola ceràmica 27x13x2 cm. Biga de fusta secció rodona</p>			
MORFOLOGIA							
Llum	3,97 m						
Diàmetre	17 cm						
Intereix	e.45 cm / d.65 cm						
Fletxa aparent	NO						
Guerxa aparent	NO						
PROSPECCIÓ							
	Cap interior	Centre		Cap exterior			
Percussió	So sec	So sec		So sec			
Punxó	Dur	Dur		Dur			
Trepant	Difícil	Difícil		Difícil			
LESIONS							
	Cap interior	Centre		Cap exterior			
Podriment	-	-		-			
Fongs	-	-		-			
Corcs	-	-		-			
Tèrmits	-	-		-			
PARTICULARITATS DE LA BIGA							
	Cap interior	Centre		Cap exterior			
Nusos	-	2x2cm / 3x2cm		-			
Clivelles	70x0,4cm (lateral)	-		-			
Semes	-	-		-

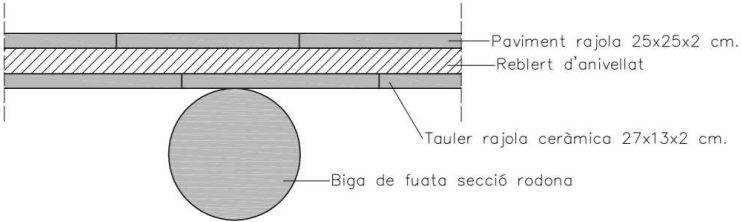
Nº d'identificació de l'element				2	Categoria de risc		1
AMBIENT				CARACTERÍSTIQUES			
°C	19	%H	63

MORFOLOGIA							
Llum	3,93 m						
Diàmetre	18 cm						
Intereix	e.65 cm / d.65 cm						
Fletxa aparent	NO						
Guerxa aparent	NO

PROSPECCIÓ			
	Cap interior	Centre	Cap exterior
Percussió	So greu	So greu	So greu
Punxó	1 mm	1,5 mm	1,5 mm
Trepant	Mitjà	Mitjà	Mitjà

PARTICULARITATS DE LA BIGA			
	Cap interior	Centre	Cap exterior
Nusos	2x3 cm / 4x4 cm	-	-
Clivelles	1m x 1,8cm (lateral)	2m x 2cm (lateral)	40cm x 0,5cm (lateral) 60cm x 0,8cm (inferior)
Semes	-	-	-

- **Tipus 1:** Es recomana substitució, reforç o reparació.
- **Tipus 2:** Es recomana realitzar-hi assaig amb ultrasons per verificar el seu estat de forma més acurada.
- **Tipus 3:** Bon estat

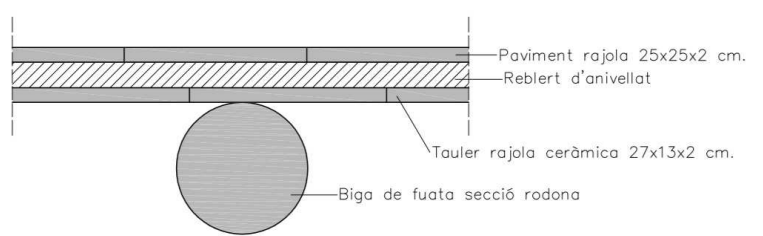
Nº d'identificació de l'element				3	Categoria de risc		2
AMBIENT				CARACTERÍSTIQUES			
°C	19	%H	63

MORFOLOGIA							
Llum	3,90 m						
Diàmetre	17 cm						
Intereix	e.65 cm / d.65 cm						
Fletxa aparent	NO						
Guerxa aparent	NO

PROSPECCIÓ			
	Cap interior	Centre	Cap exterior
Percussió	So lleugerament greu	So lleugerament greu	So lleugerament greu
Punxó	5 mm	5 mm	Dur
Trepant	Mitjà	Mitjà	Difícil

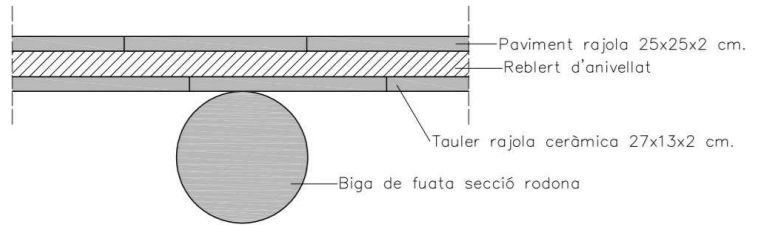
Nº d'identificació de l'element				5	Categoria de risc		2
AMBIENT				CARACTERÍSTIQUES			
°C	19	%H	63

MORFOLOGIA							
Llum		3,83 m					
Diàmetre		18 cm					
Intereix		e.65 cm / d.65 cm					
Fletxa aparent		NO					
Guerxa aparent		NO

PROSPECCIÓ			
	Cap interior	Centre	Cap exterior
Percussió	So lleugerament greu	So sec	So sec
Punxó	Dur	Dur	Dur
Trepant	Difícil	Difícil	Difícil

LESIONS			
	Cap interior	Centre	Cap exterior
Podriment	-	-	-
Fongs	-	-	-
Corcs	Prof. 1,5 mm (puntuals)	Prof. 1,5 mm (puntuals)	Prof. 1,5 mm (puntuals)
Tèrmits	-	-	-

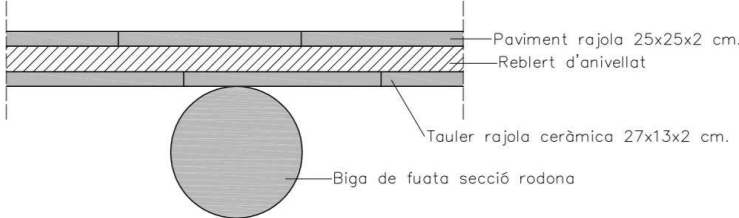
MORFOLOGIA	
Llum	3,79 m
Diàmetre	18 cm
Inteix	e.65 cm / d.65 cm
Fletxa aparent	NO
Guerxa aparent	NO

PROSPECCIÓ			
	Cap interior	Centre	Cap exterior
Percussió	So sec	So sec	So sec
Punxó	Dur	Dur	Dur
Trepant	Difícil	Difícil	Difícil

LESIONS			
	Cap interior	Centre	Cap exterior
Podriment	-	-	-
Fongs	-	-	-
Corcs	1mm (puntuals)	1mm (puntuals)	1mm (puntuals)
Tèrmits	-	-	-

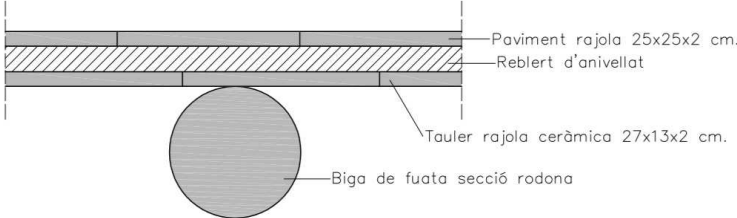
MORFOLOGIA	
Llum	3,86 m
Diàmetre	18 cm
Inteix	e.65 cm / d.65 cm
Fletxa aparent	NO
Guerxa aparent	NO

PROSPECCIÓ			
	Cap interior	Centre	Cap exterior
Percussió	So lleugerament greu	So lleugerament greu	So lleugerament greu
Punxó	8 mm	4 mm	3 mm
Trepant	Mitjà	Mitjà	Mitjà

LESIONS			
	Cap interior	Centre	Cap exterior
Podriment	-	-	-
Fongs	-	-	-
Corcs	Prof. 5 mm (generalitzat)	Prof. 3 mm (generalitzat)	Prof. 3 mm (generalitzat)
Tèrmits	-	-	-

PARTICULARITATS DE LA BIGA			
	Cap interior	Centre	Cap exterior
Nusos	-	-	-
Clivelles	80 x 0,8 cm (lateral)	80 x 1 cm (lateral)	40 x 0,8 cm (lateral)
Semes	-	-	-

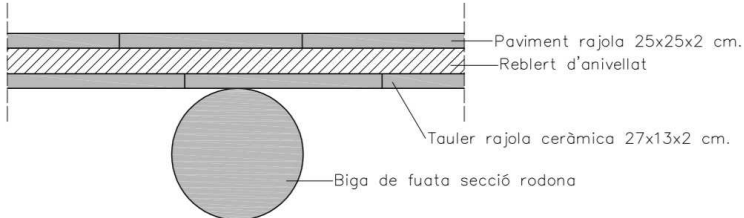
Nº d'identificació de l'element				8	Categoria de risc		2
AMBIENT				CARACTERÍSTIQUES			
°C	19	%H	63

MORFOLOGIA							
Llum	3,82 m						
Diàmetre	18 cm						
Intereix	e.65 cm / d.65 cm						
Fletxa aparent	NO						
Guerxa aparent	NO

PROSPECCIÓ			
	Cap interior	Centre	Cap exterior
Percussió	So sec	So sec	So sec
Punxó	Dur	Dur	Dur
Trepant	Difícil	Difícil	Difícil

LESIONS			
	Cap interior	Centre	Cap exterior
Podriment	-	-	-
Fongs	-	-	-
Corcs	Prof. 3mm (generalitzat)	Prof. 3mm (generalitzat)	Prof. 3mm (generalitzat)
Tèrmits	-	-	-

PARTICULARITATS DE LA BIGA			
	Cap interior	Centre	Cap exterior
Nusos	-	-	-
Clivelles	1 m x 0,6 cm (lateral)	1,1 m x 0,6 cm (lateral)	60 x 0,8 cm (lateral)
Semes	-	-	-
